株式会社 チタンプラス

### 外壁既存塗装面での光触媒効果!!

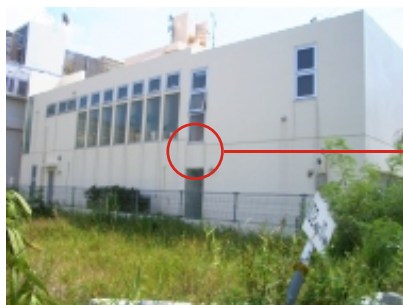
築1年でかなりの汚れが外壁に出ている。

那覇市新都心の個人住宅で、約築1年の家。白い塗装面の北側に雨筋の汚れがかなり出て目立ち、施主は気になっていた。そこで、窓の下一部を綺麗に洗浄した後、一部にアクアエコチタン光触媒を塗装した。約2ヵ月後、窓枠の一方洗浄のみの未施工面はまたもとのように、雨筋の汚れが目立ってきたが、光触媒面は雨筋だけで無く回りの塗装面との汚れの違いがわかるぐらいハッキリと差が付きだし、光触媒の効果を実感することができた。そこで、とりあえず足場が必要な高所は次回として、1階目地より下部分の汚れのひどい所を清掃して、光触媒の施工をし完了。施工前の写真と比較しても、建物の表情は一変したといってよく、施主も納得の喜びだった。

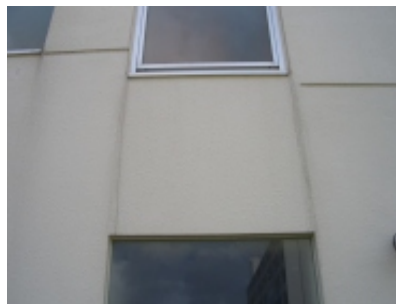
この部分の拡大

窓枠の下にかなりの汚れ

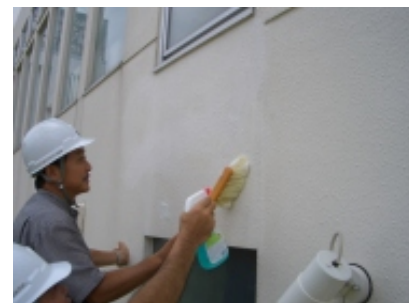
清掃中

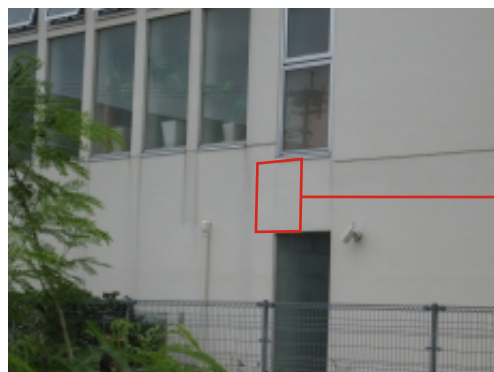
光触媒テスト施工面

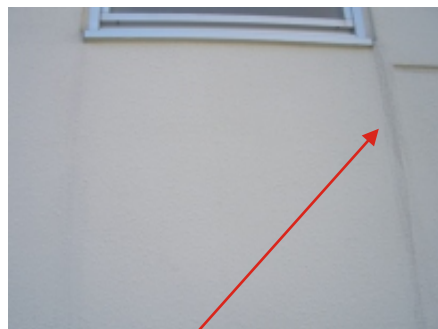
片側は戻っている

約2ヶ月後

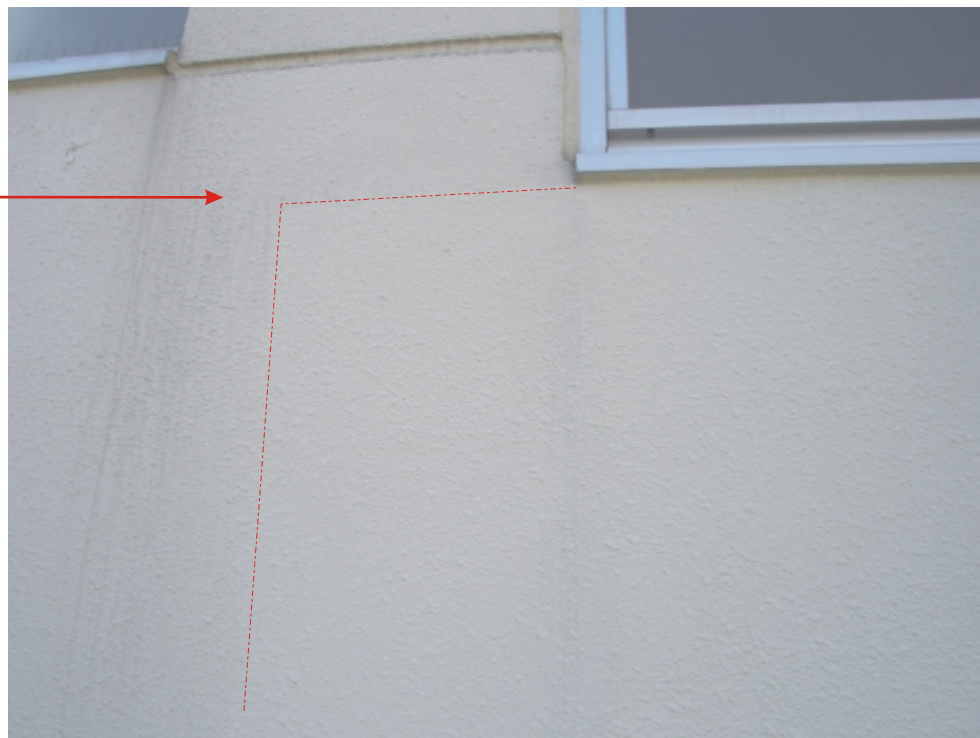
現物は汚れ具合が違う
