株式会社 チタンプラス

### スーパープロテクト効果発揮!!

那覇市内YA・邸

### 3月28日那覇市内YA邸スーパープロテクトAT-2全室施工

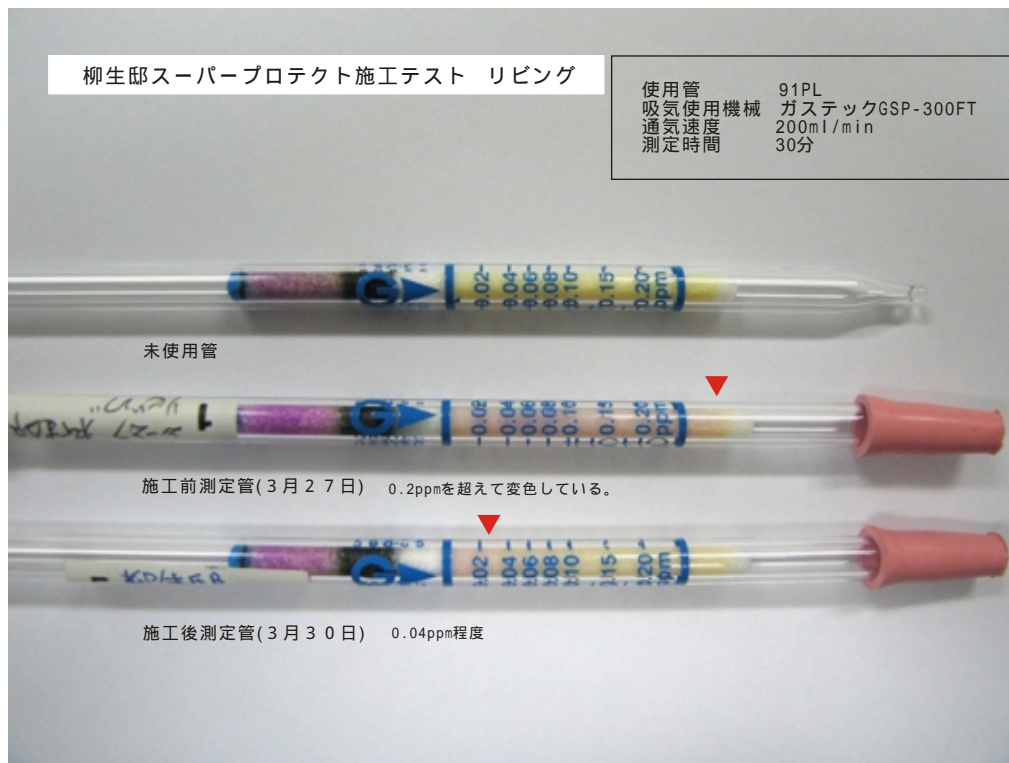
光触媒の欠点である光の無い所や、光の弱い所で効果を発揮する両面界面活性剤スーパープロテクト。その効果を目に見える形で計測する機会を得ることが出来た。新築引渡しの済んだマンションで引越しまでに数日の余裕出来たため、スーパープロテクトの施工前・施工後のホルムアルデヒドの計測を理想的な形で行った。上記が計測管の写真であるが、一番上が未使用の管・真中が施工前の計測管・一番下が施工後の計測管である。施工前の結果は国土交通省の指針である0.08ppmを超えて0.2ppmも超えた変色をしめしている。下の写真のようにスーパープロテクト塗布施工後24時間を経過して再計測した結果は、0.02~0.04ppm程度の変化で実に十分の一下にホルムアルデヒドを減らしている。なお同時に各所で測定した臭気結果も半分以下の数値を示し、スーパープロテクトの有効性と将来性を大いに期待させる結果となった。
